COMLINE

Referencia CCM001

Módulo de árbol de levas ensamblado

PSA DV5

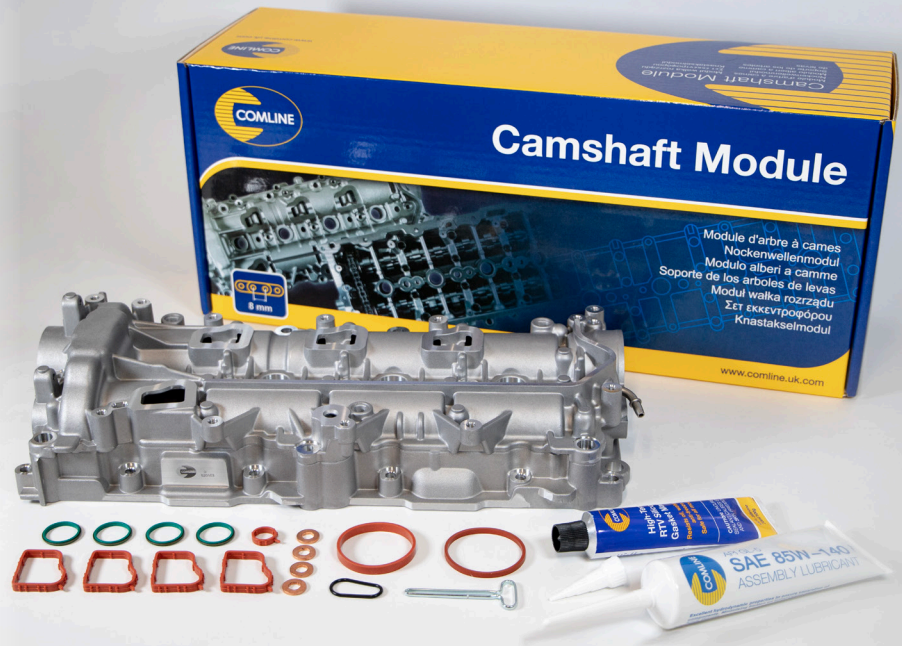
Este módulo de árbol de levas, equipado con la cadena de distribución de paso 8 mm OXICOAT® de última generación, es compatible con motores equipados tanto con cadena de paso 8 mm como con la anterior de paso 7 mm. Esto lo hace apto para todas las variantes del motor 1.5d DV5, independientemente de la marca del vehículo (Citroën, DS, Fiat, Ford, Opel, Peugeot, Toyota y Vauxhall) o del año de producción.
